1-Corniche des Alhas- exemple d'usure et de rouille sur le câble

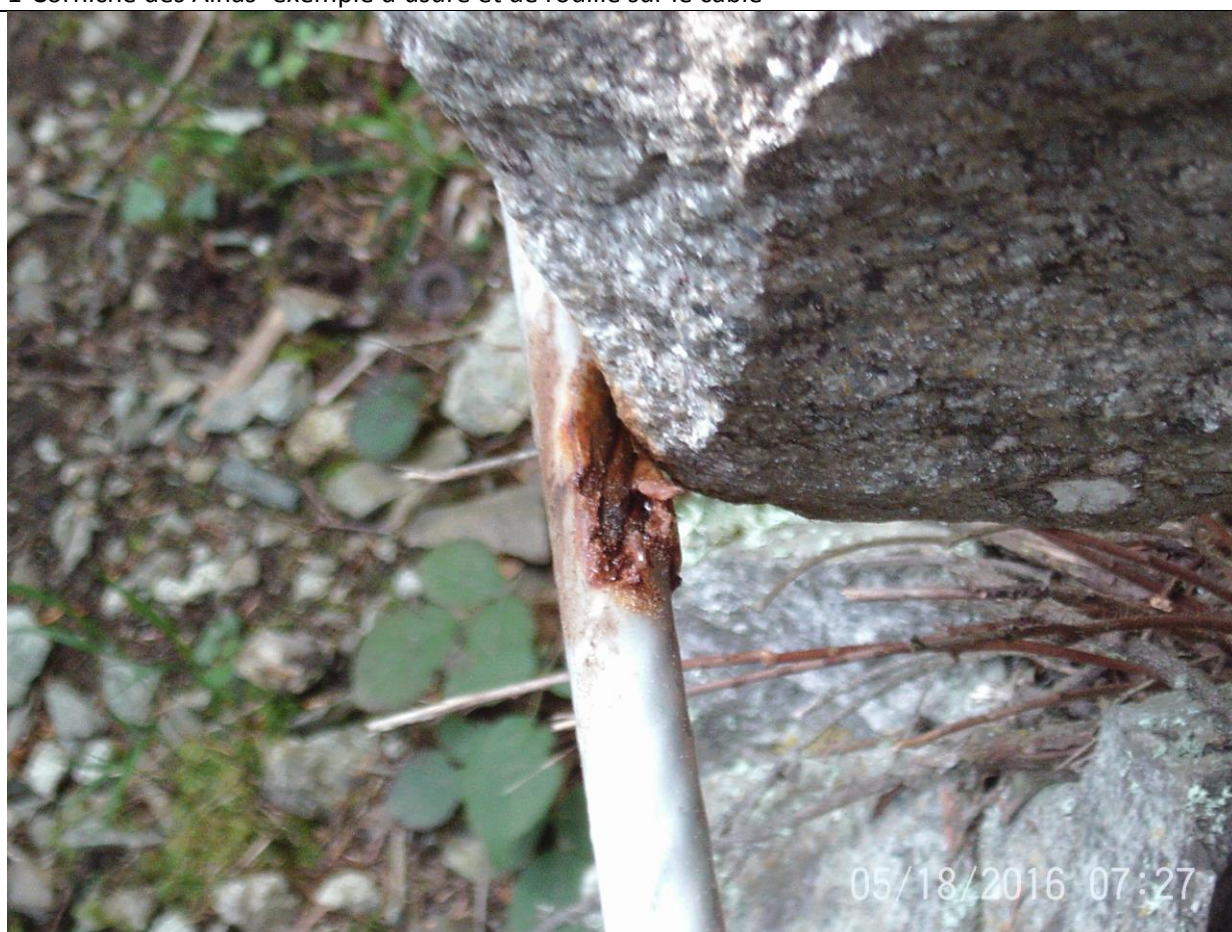
2- Corniche des Alhas- exemple d'usure et de rouille sur le câble

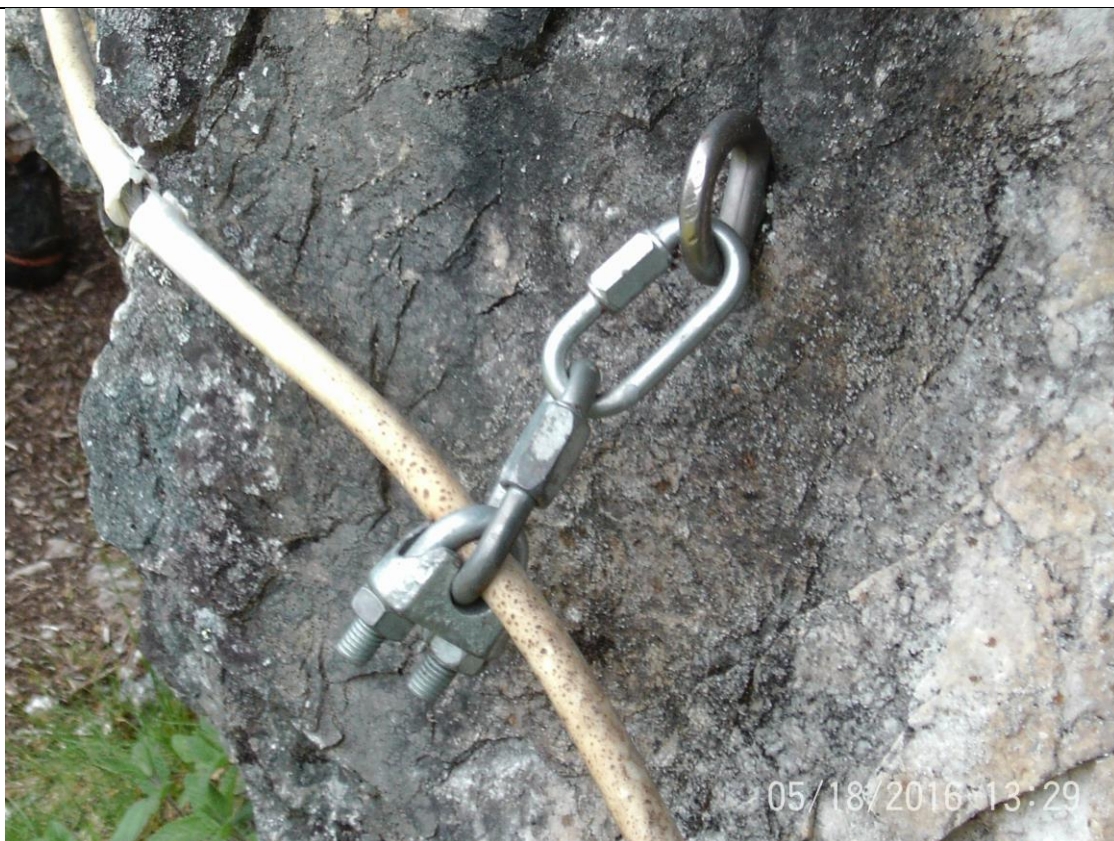
3- Etat des attaches du câble de la corniche des Alhas

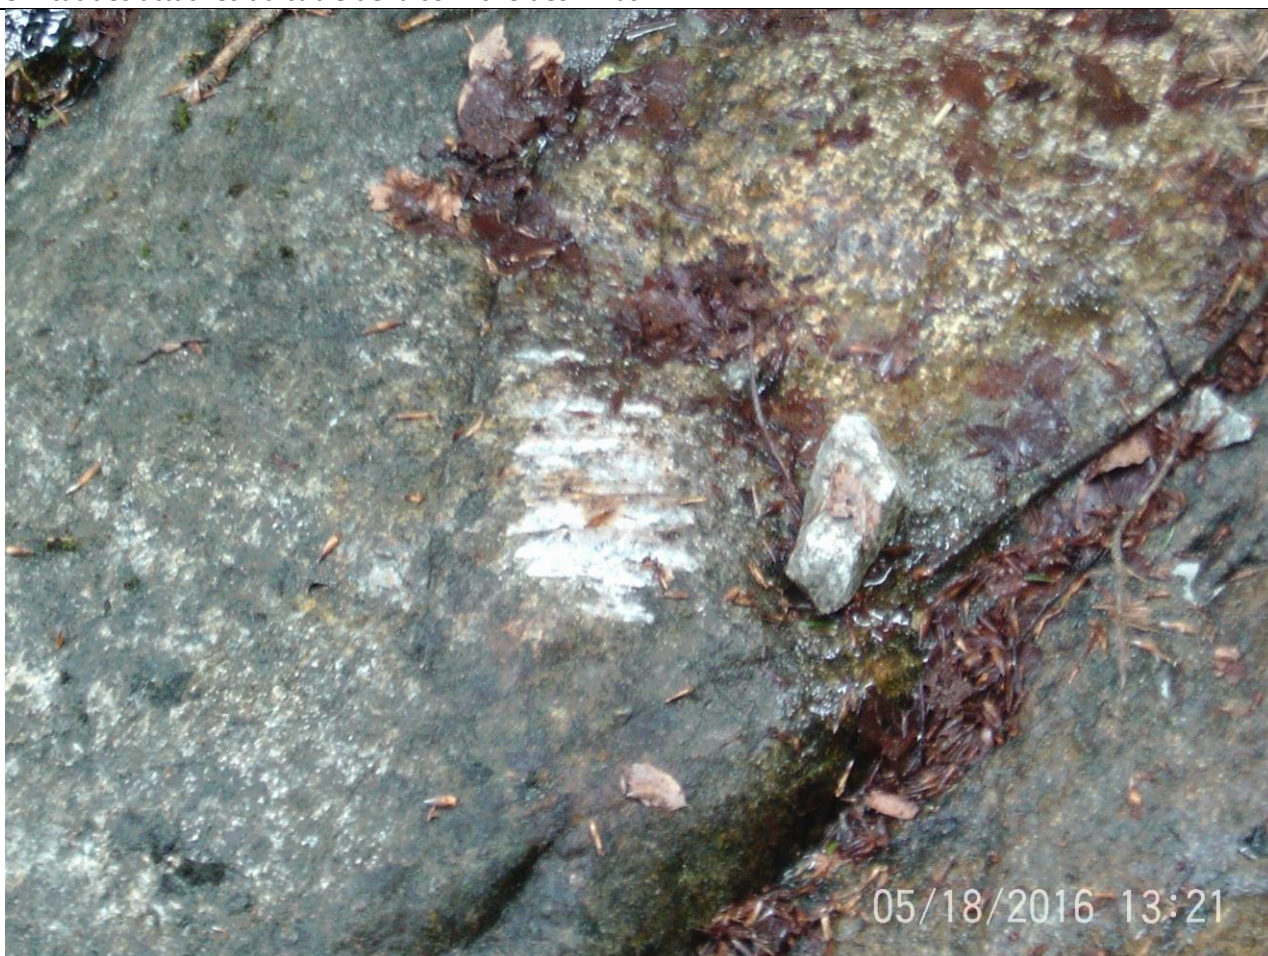
4- Entaille effectuée sur le passage du premier torrent en sortie de la cornihe des Alhas

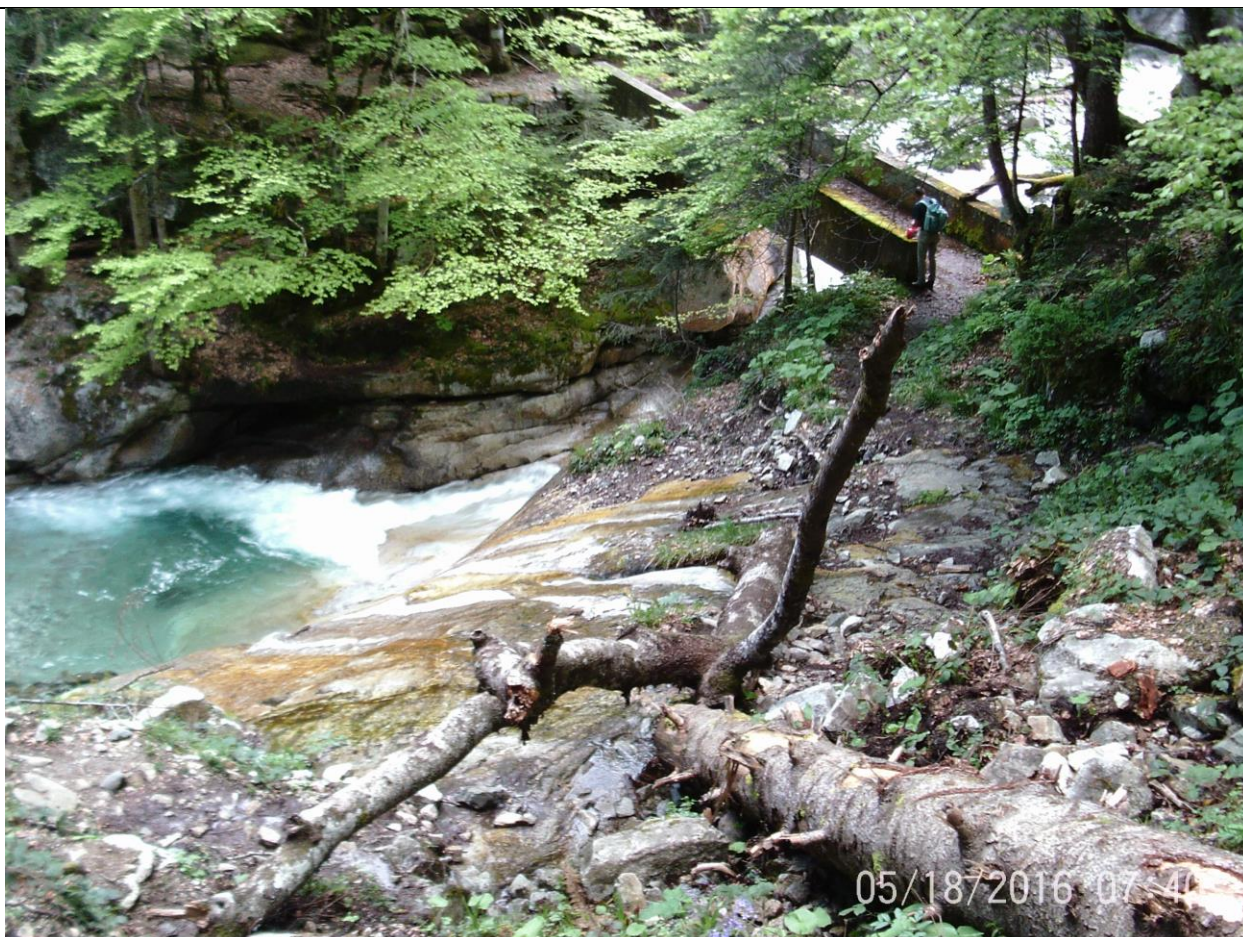
5- Passage sur le torrent avant le pont (sortie corniche des Alhas)- gros arbre obstruant le passage qui déjà délicat devient difficile

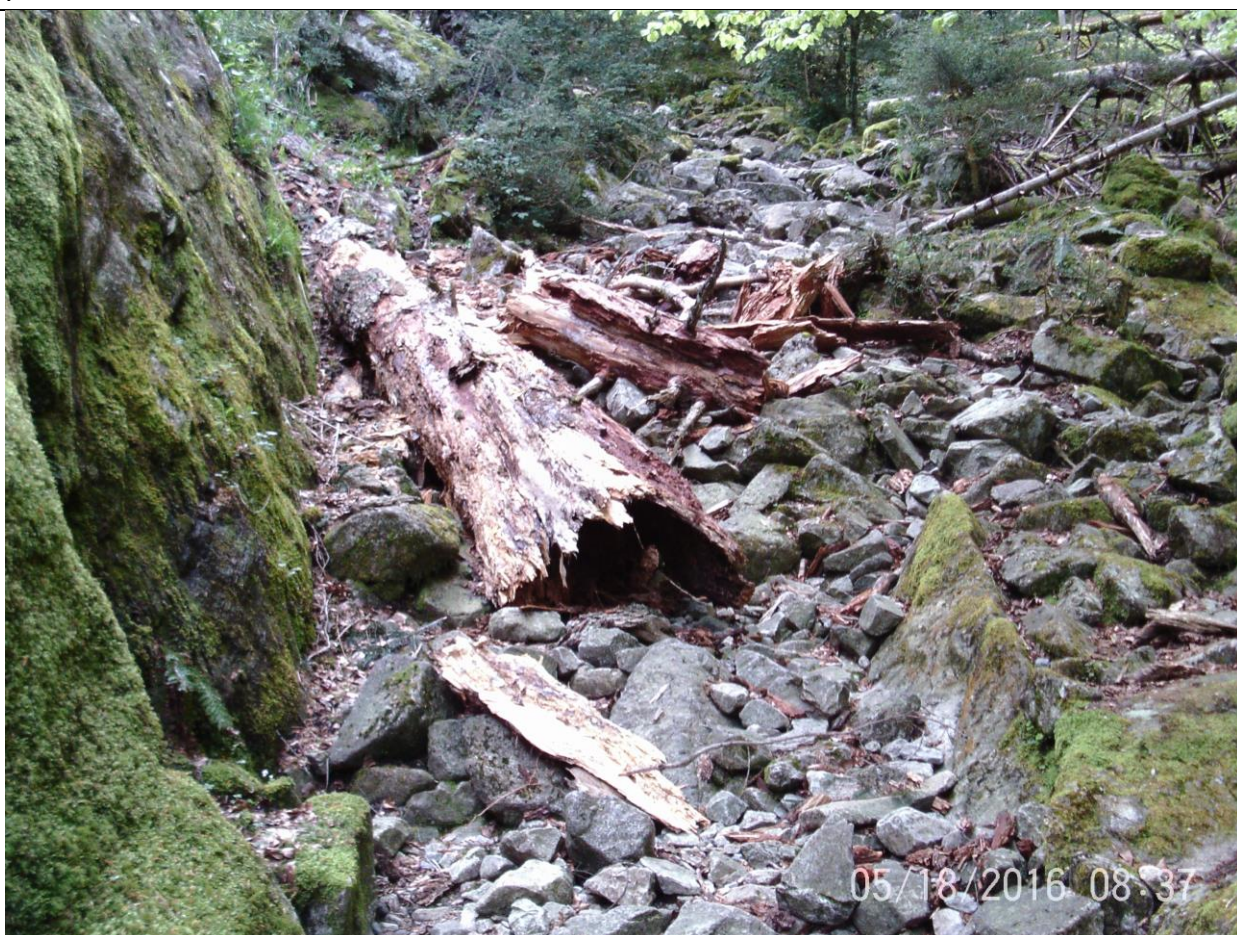
8- Débris d'arbre sur le chemin en forêt

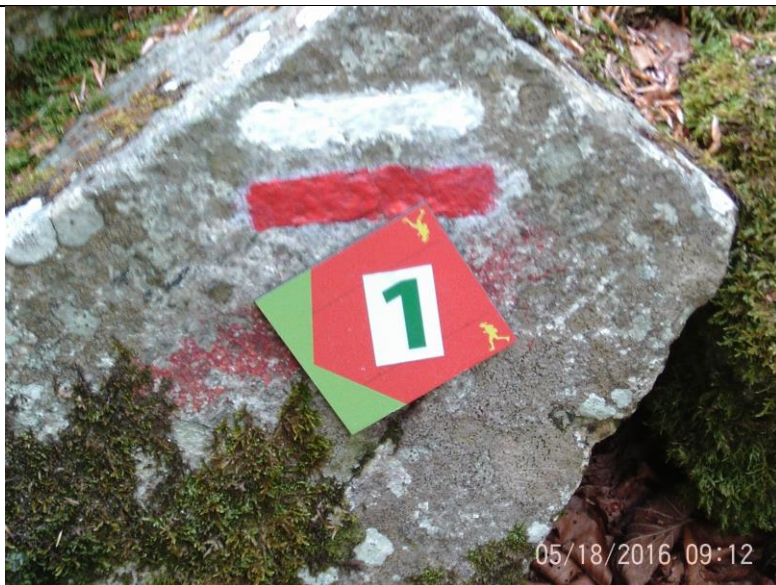
9- Autre signalétique débordant sur les balises FFRP. Seul cas observé, les autres signalétiques ayant été apposées à proximité mais sans gêne

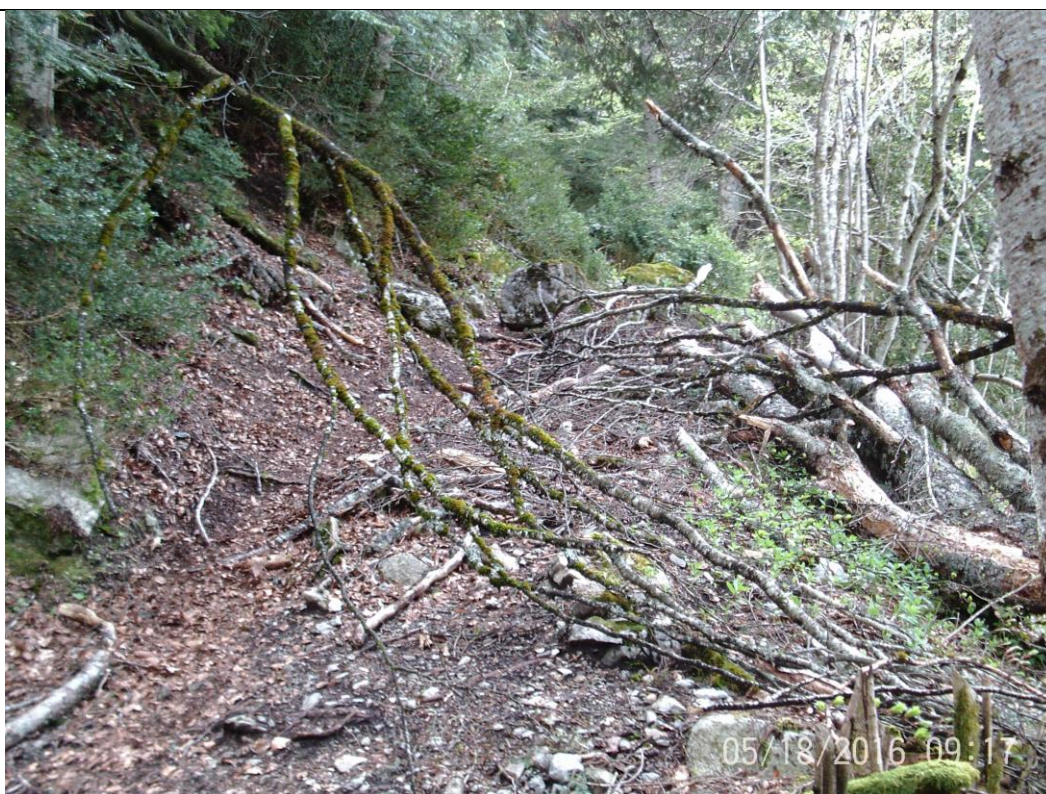
10- Piste obstruée : arbre tronçonné et piste dégagée

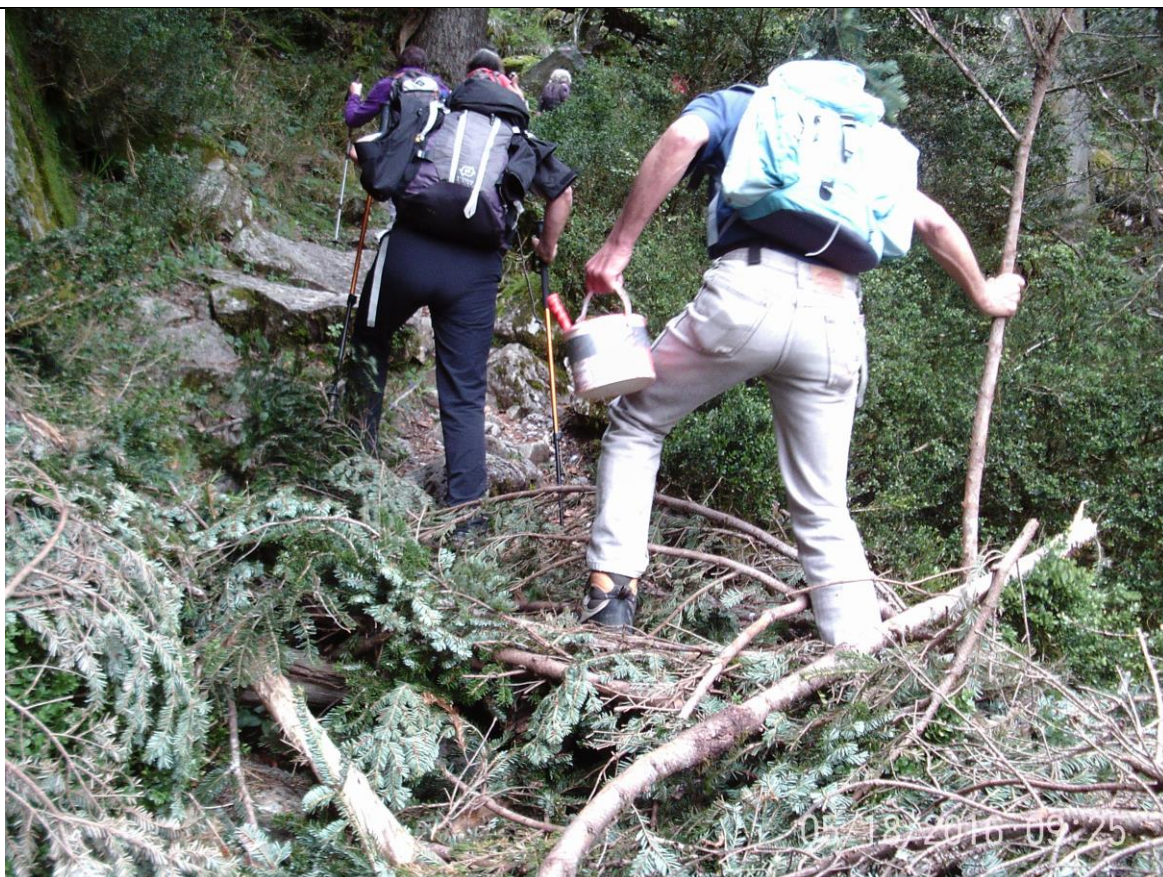
11- Avant : Passage obstrué par des débris de sapin- déblayage 15 mn environ

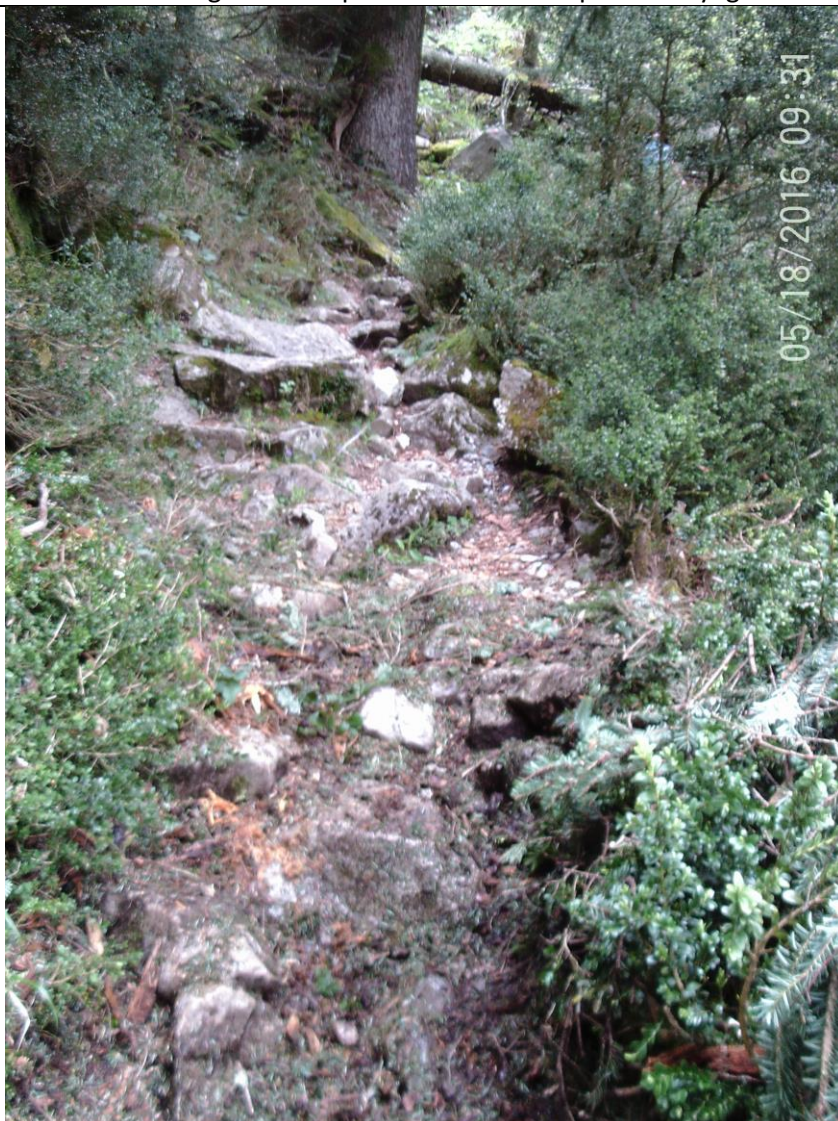
12- Après : passage dégagé

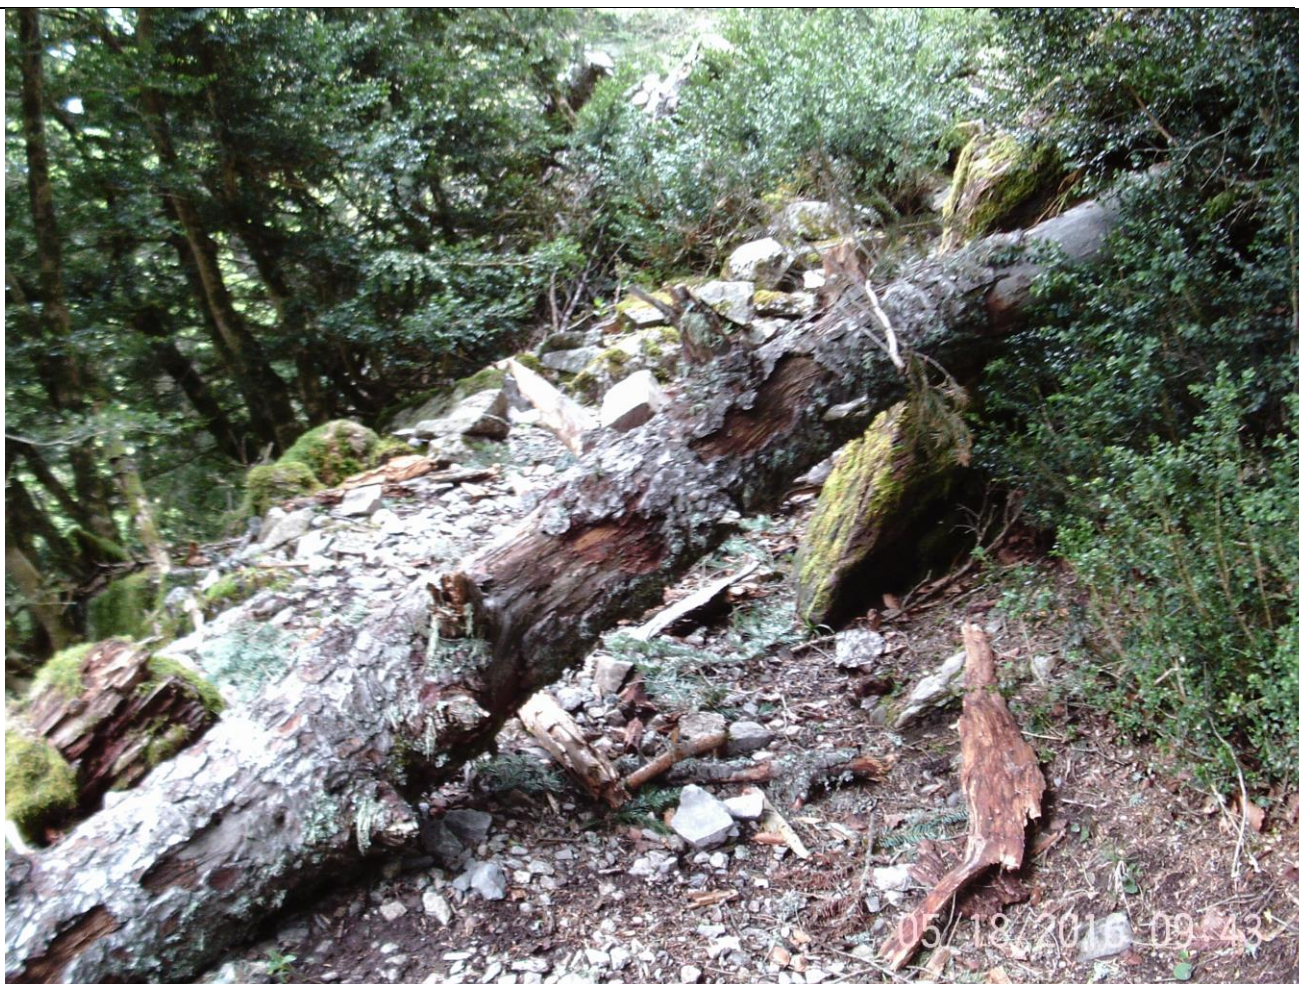
13- Arbre en travers de la piste- passage possible sans grande gêne

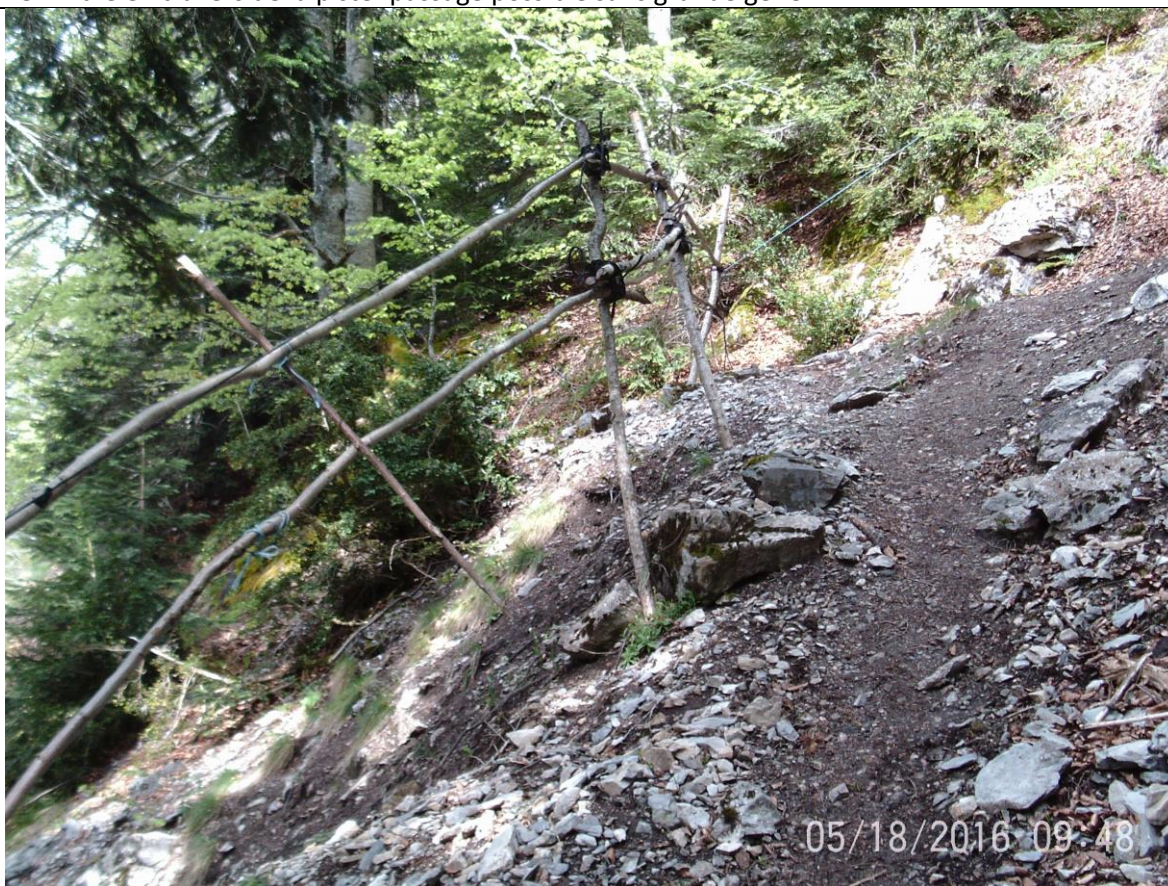
14- Garde-corps pour animaux mis en place par le berger

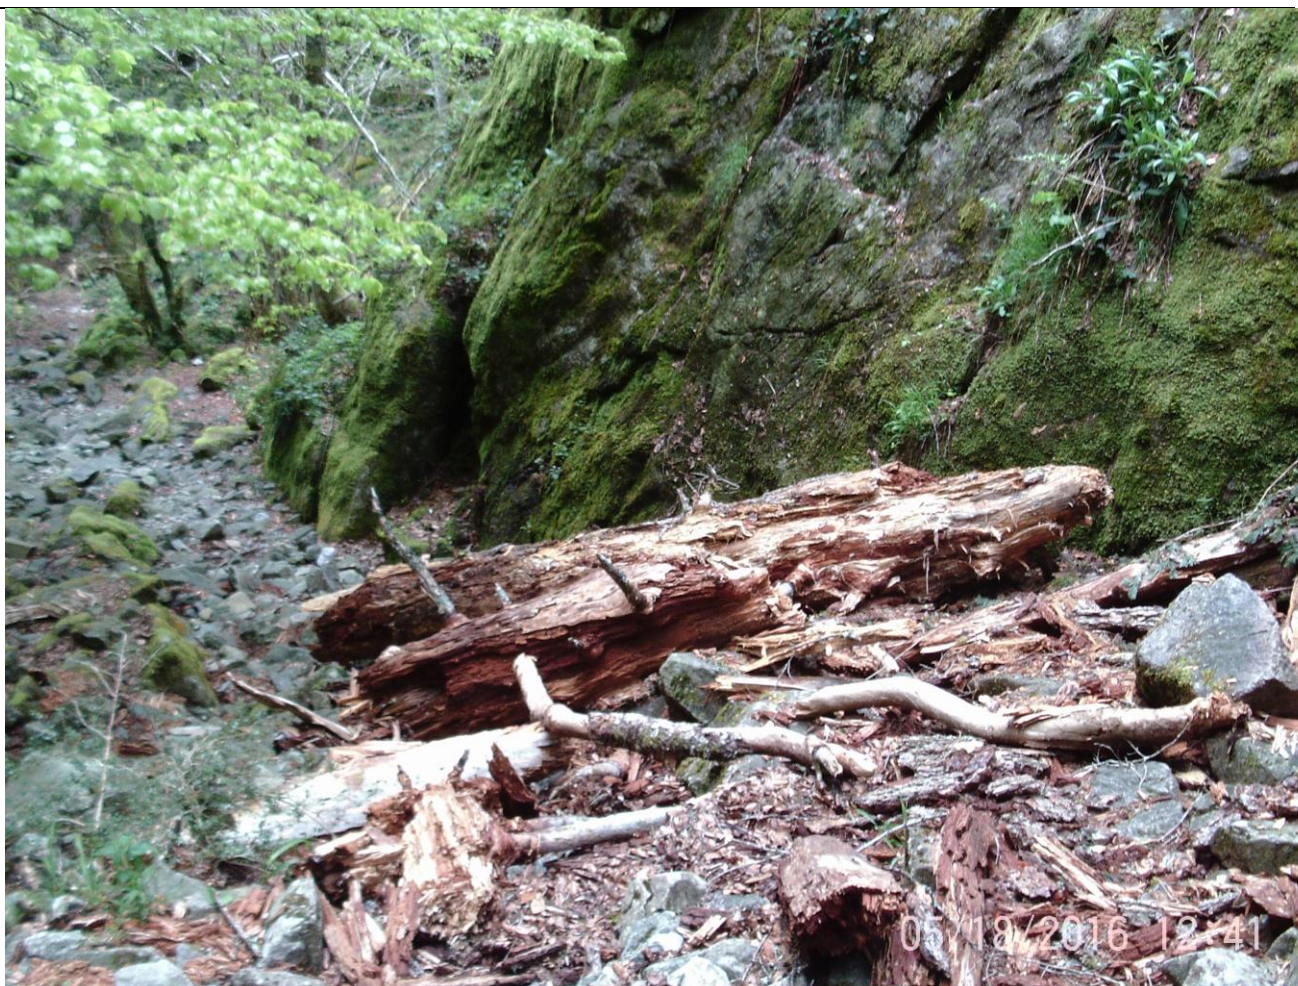
15- Tronc d'arbre obstruant la piste- passage possible

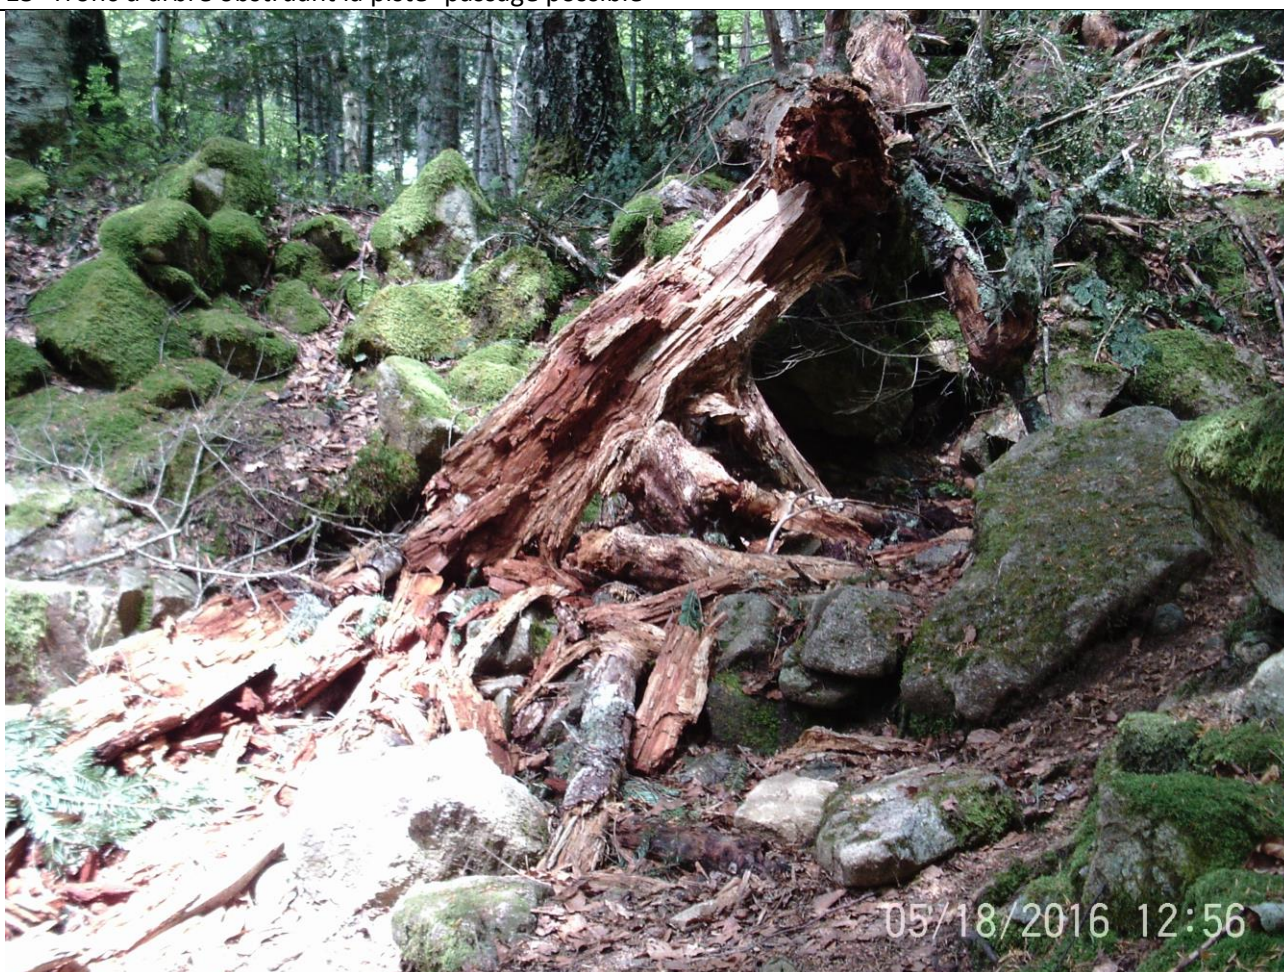
16- Avant : Déchet d'arbres sur piste

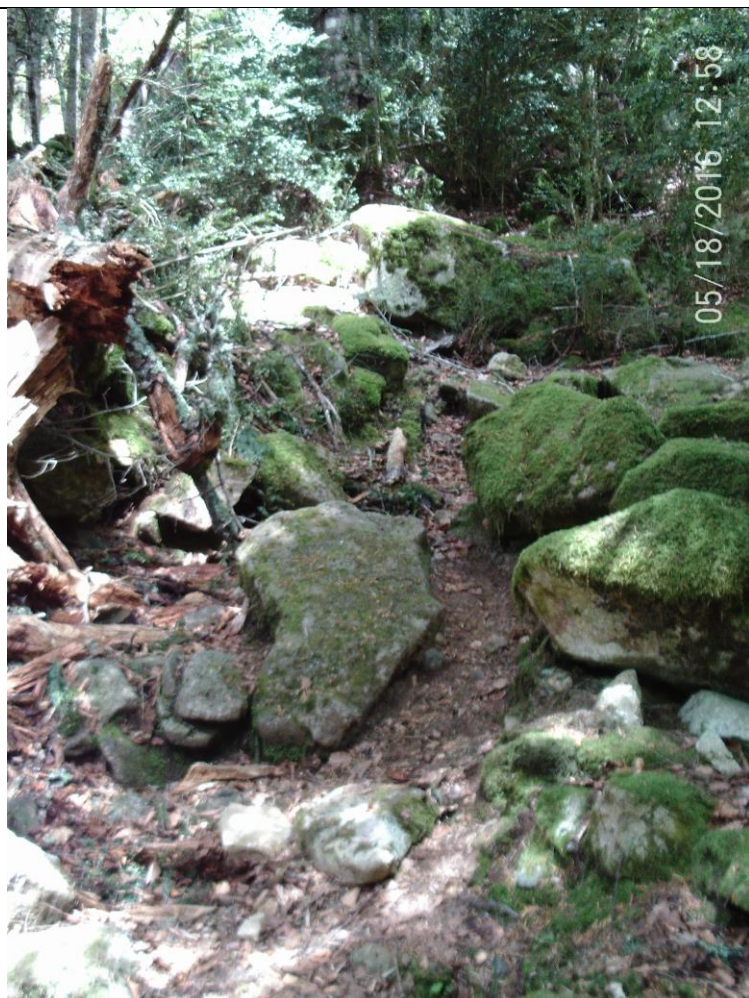
17- Après : passage libéré

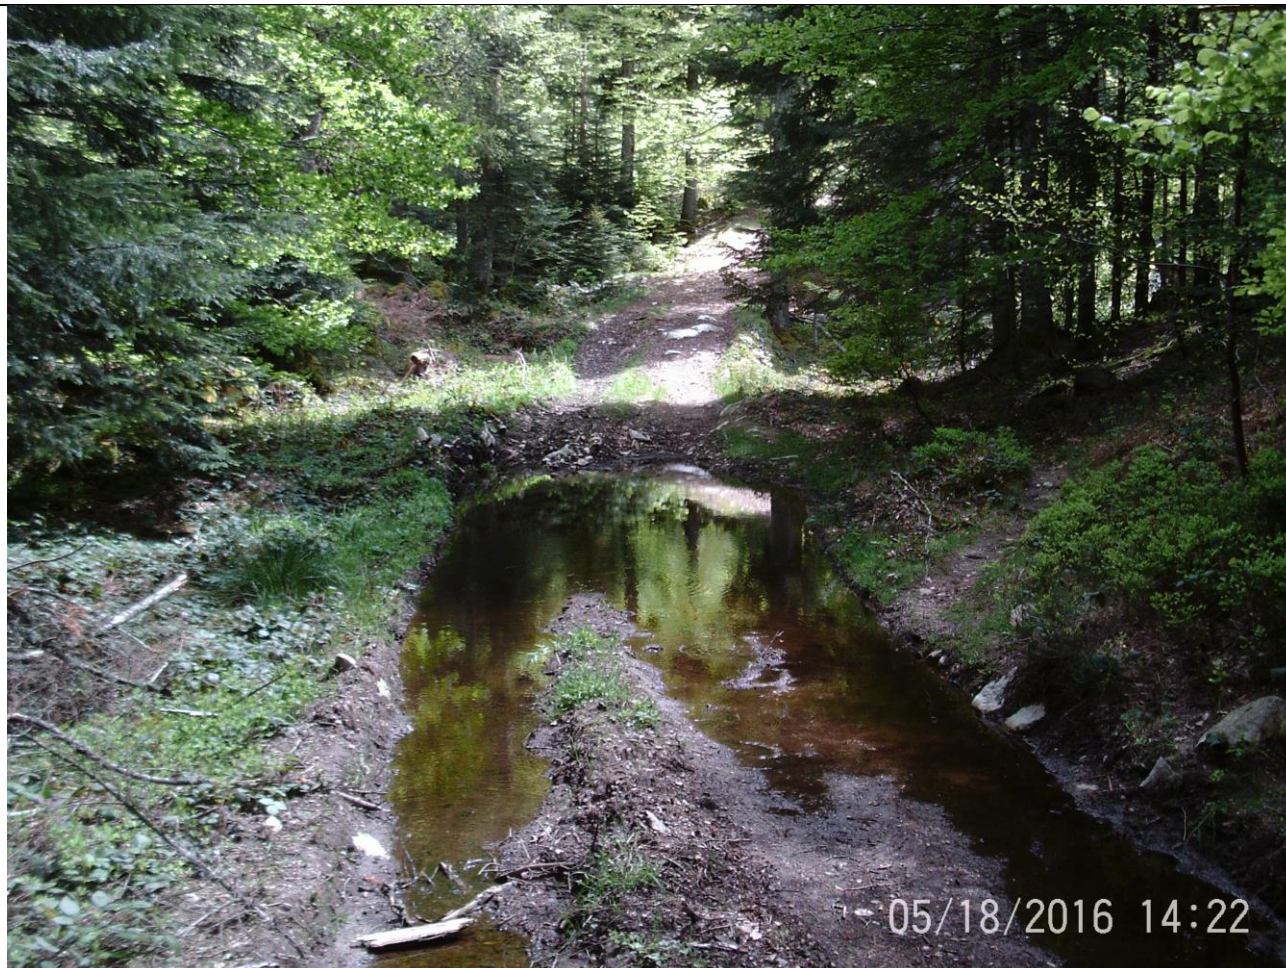
18- Poche d'eau importante sur la piste

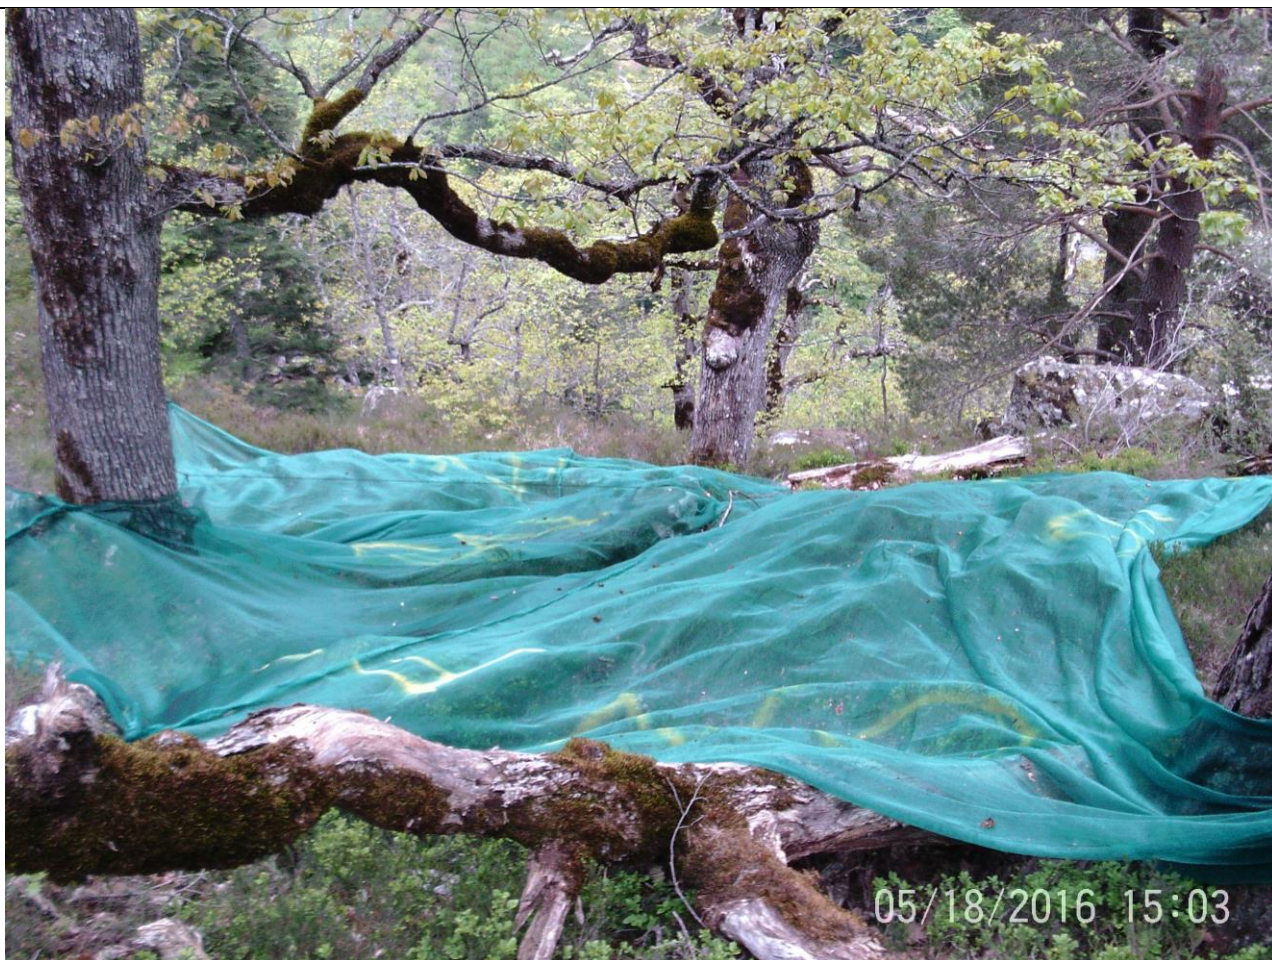
19- Filet en bordure de piste ??

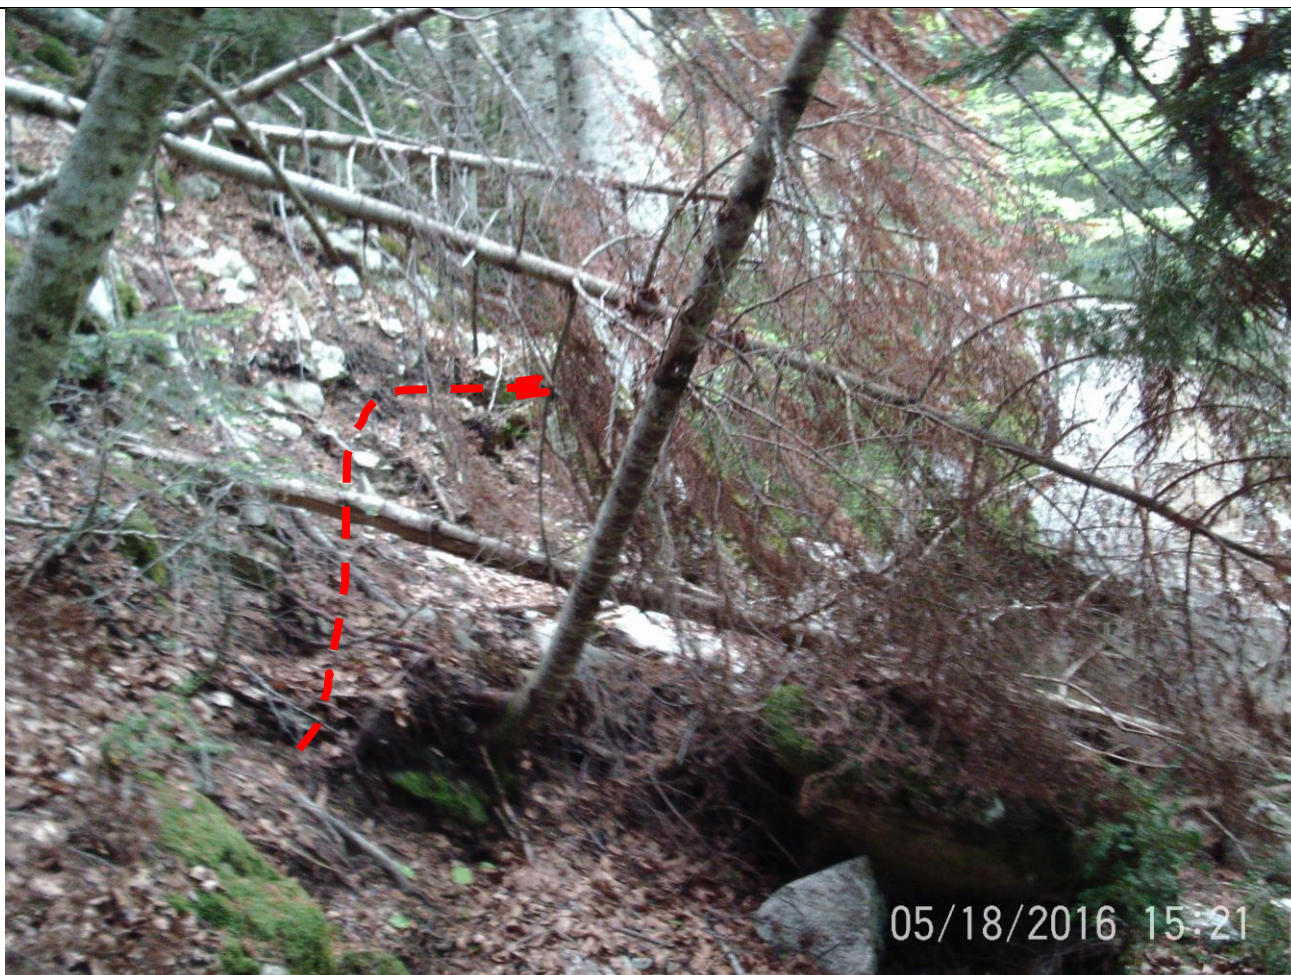
21- Eboulement de rocher, pierres et arbres. Passage difficile (trait rouge) surtout avec un gros sac

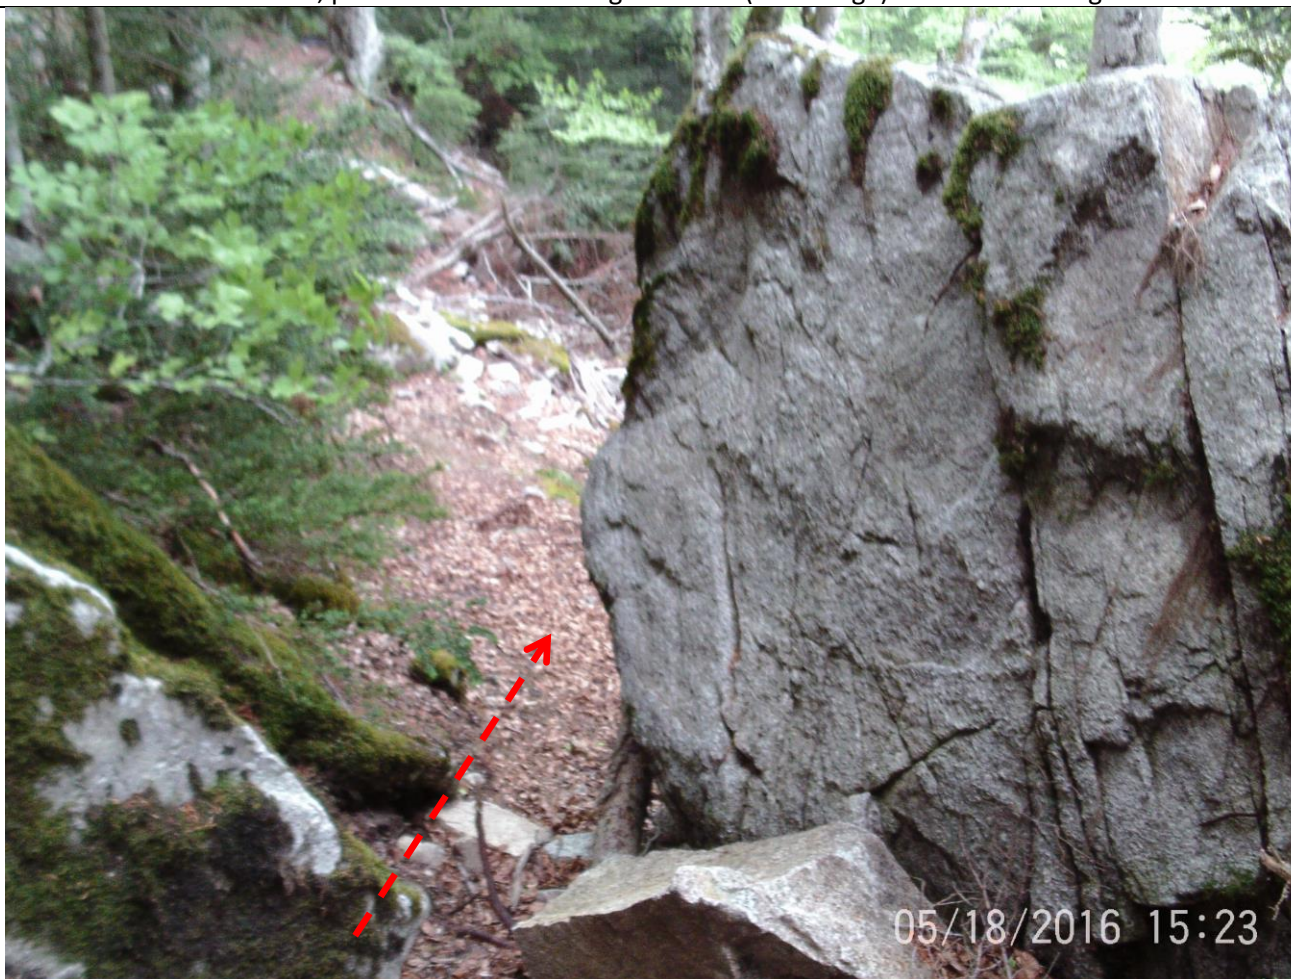
22- Quelle est la stabilité au-dessus du chemin ?

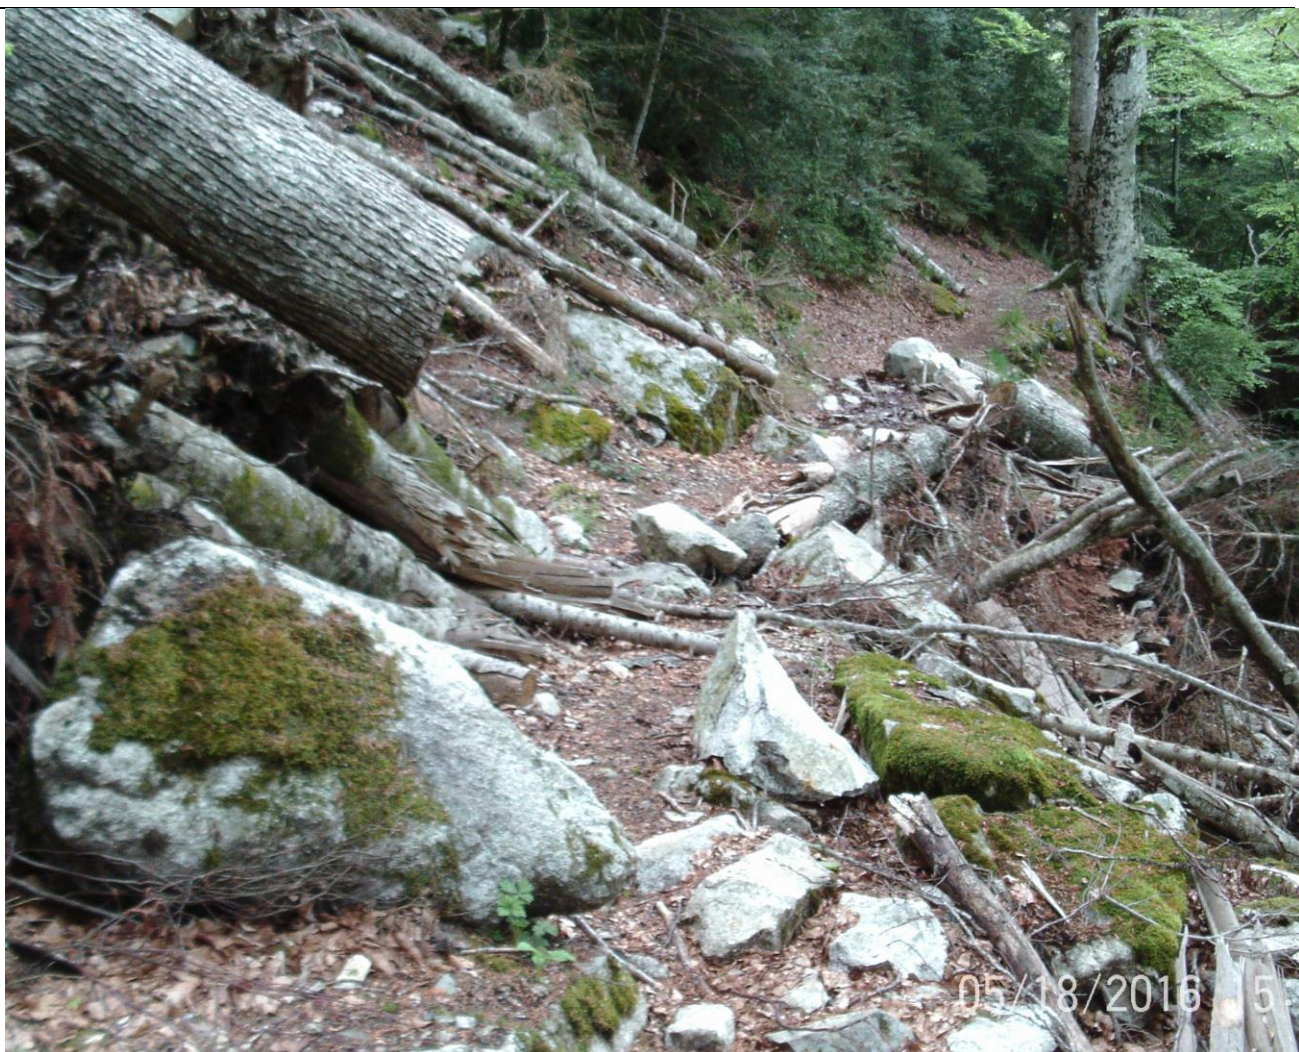
23- Abatis juste avant l'éboulement (sens Ouest vers Est)- stabilité au-dessus du chemin ?

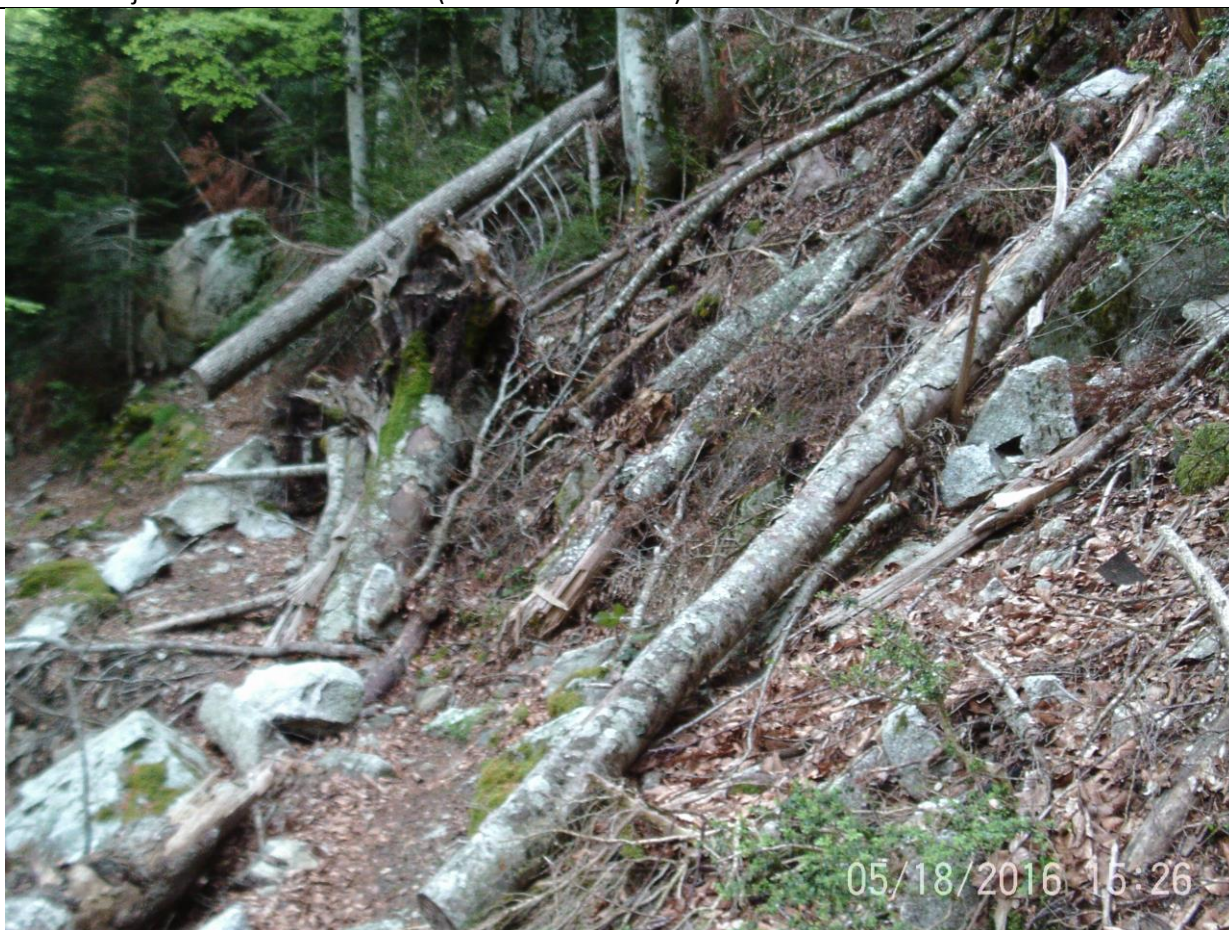
24- l'abatis
