1-Corniche des Alhas- exemple d'usure et de rouille sur le câble

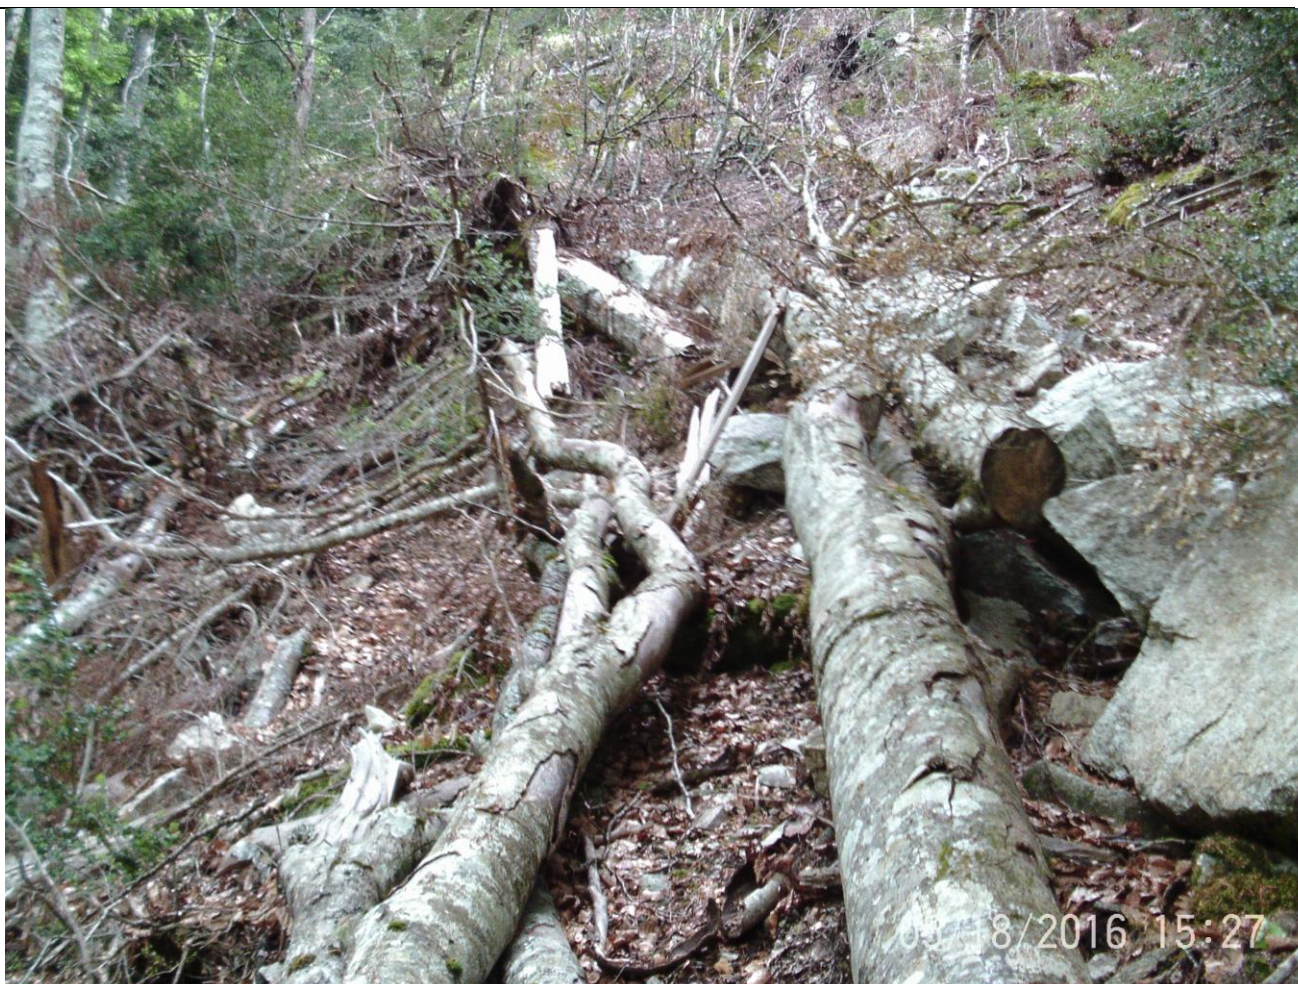
25- l'abattis- au-dessus du chemin

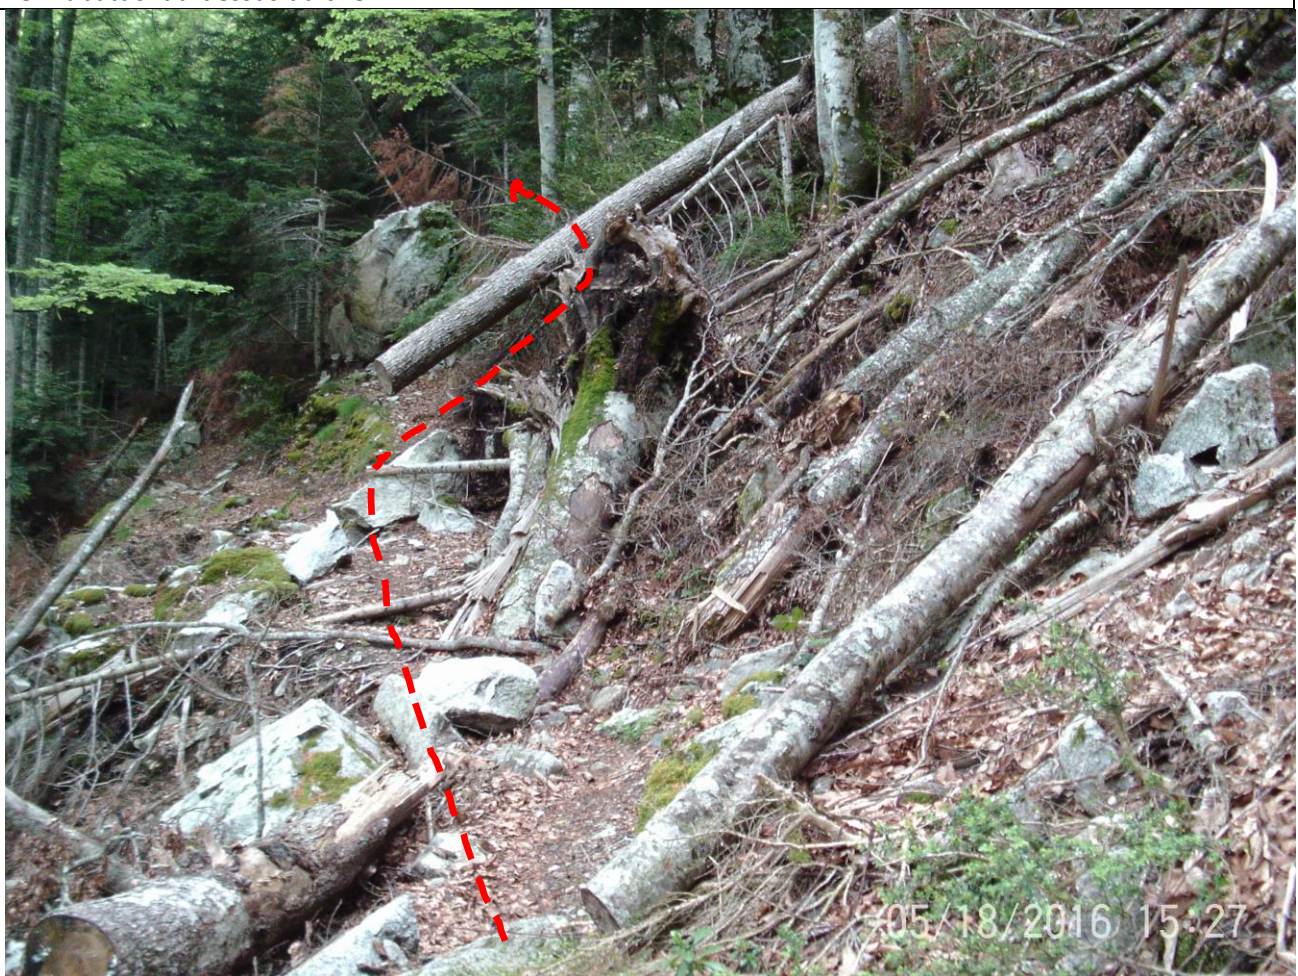
26- Urgence 1 : vue de l'abattis et du passage difficile
